บริษัท คอนสตรัคชั่น ออดิท จำกัด
CONSTRUCTION AUDIT CO.,LTD.

Report of the Building Inspector Survey at Center Condotel (2-Feb-12)

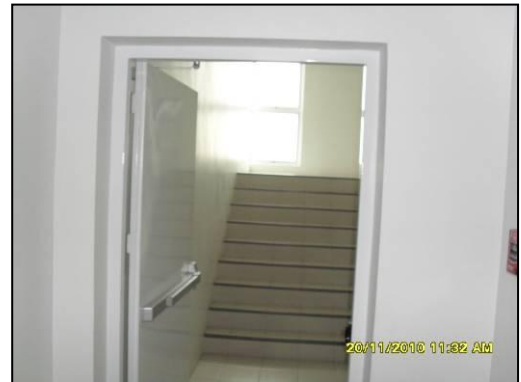
Sample

Fire Resistant Area

Fire Door Position

The Building must build partition in the stairwell, apply fire door with fire resistant quality.

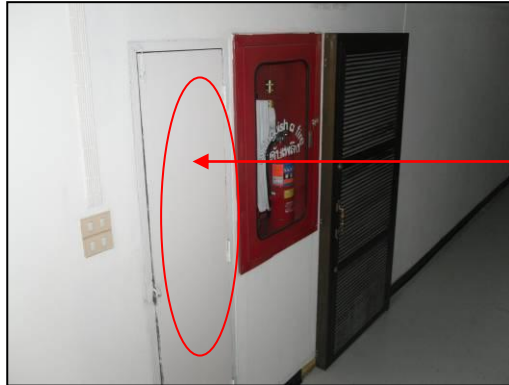
Water Cabinet Door must made from fire resistant material

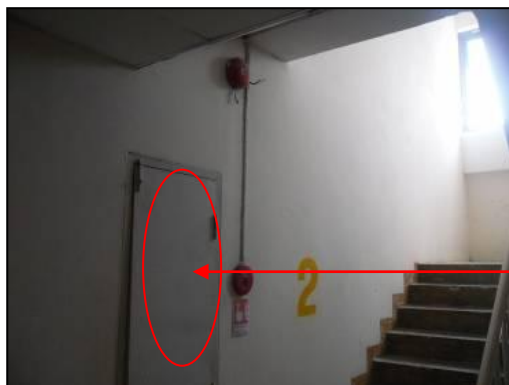
Inside of water cabinet must made from fire resistant material

Water Shaft must be fire resistant material.

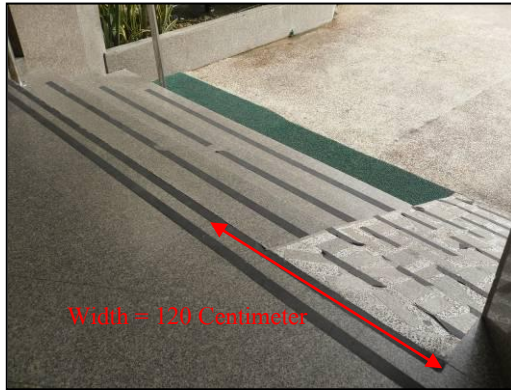
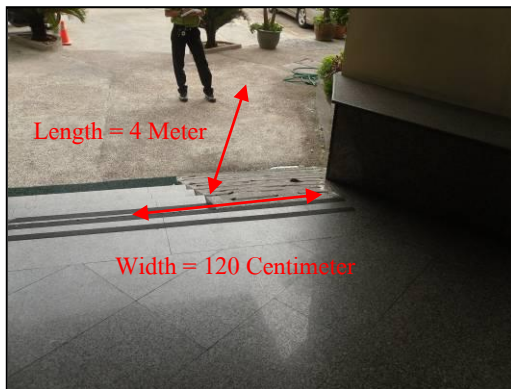
2.

Handicap Ramp

The Building should consider renovation of the handicap ramp with 120 centimeter width and 4 meter length.
